RIPRISTINO STRUTTURALE E PROTEZIONE DEL C.A. DI UN PONTILE MARINO

Case History C 04 2008 A

Pontile marino adibito ad attracco mercantili

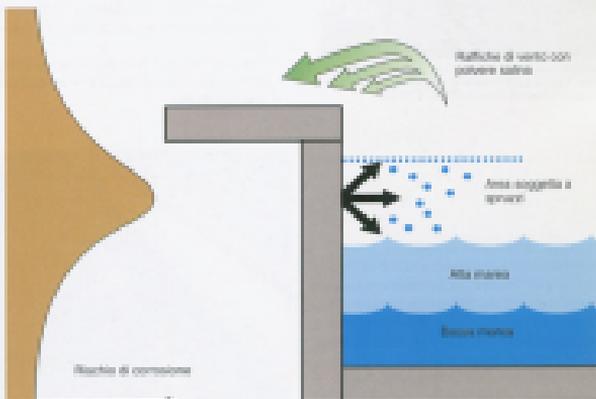
Nell'osservazione grafica si evidenziano le zone di c.a. maggiormente aggredite dall'ambiente marino e quindi soggette a corrosione e degrado.

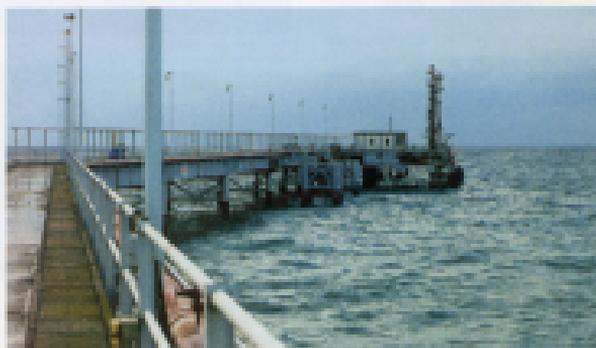
Visuale parziale del pontile di attracco oggetto dell'intervento di ripristino strutturale

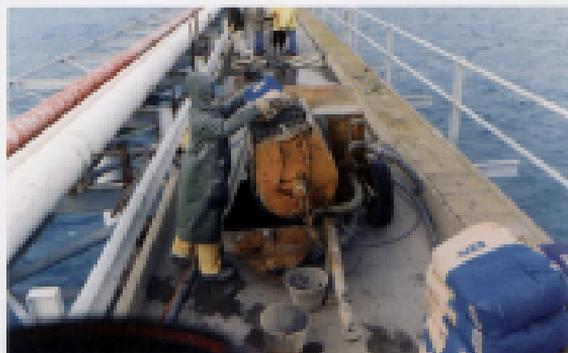
Dettaglio operativo riguardante l'impasto meccanico della malta strutturale fibrinforata anti-ruggine **Platibat TX**.
